## CASO DE ESTUDIO

Las ayudas para la navegación  
Sealite ayudan a que la terminal  
petrolera reabra después del  
huracán Dorian

*Isla Gran Bahama, Bahamas*

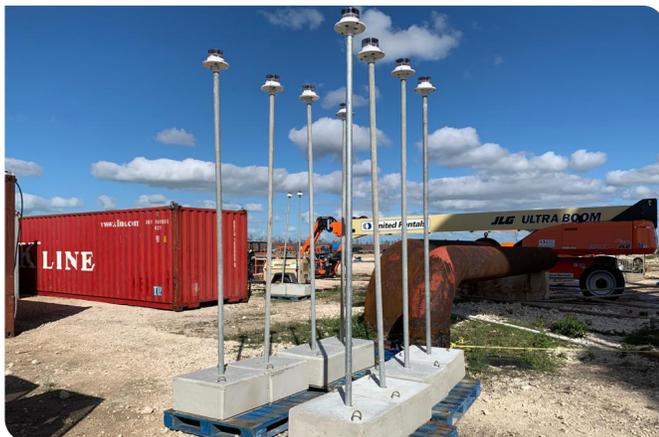
Las linternas marinas solares LED SL-60 fueron ubicadas a lo largo de la orilla del agua para marcar temporalmente el canal exterior.

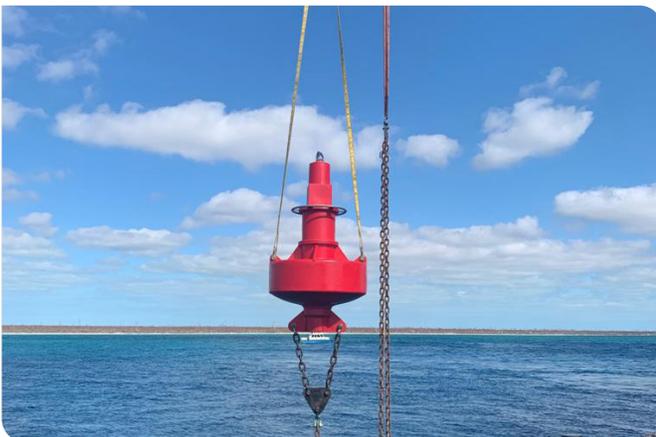
La boya SL-B1750 de Sealite puede ser desplegada fácilmente con argollas de elevación de acero inoxidable moldeado.

Las boyas de navegación Sealite SL-B1250 y SL-B1750 en configuraciones cilíndricas y cónicas fueron desplegadas para marcar el nuevo canal. Todas las boyas Sealite son hechas de polietileno ligero, lo que les permite ser remolcadas rápida y fácilmente en la estación a través de la argolla de elevación en acero inoxidable moldeado.

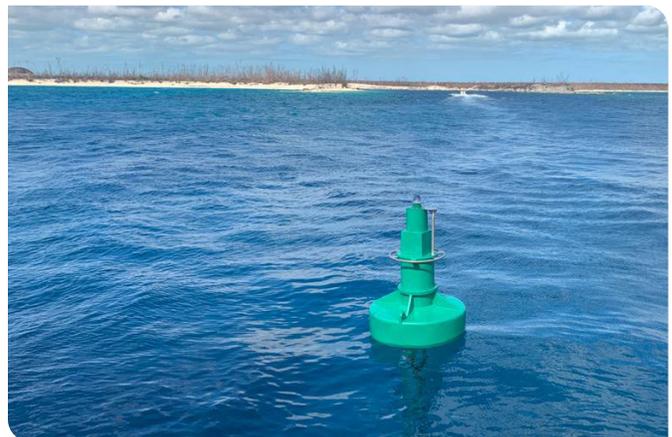
Cada linterna marina Sealite, incluyendo la SL-70 (como se muestra en la boya SL-B1750), parpadea al unísono con sincronización GPS opcional.

Las linternas marinas LED solares Sealite SL-70 Solar fueron añadidas a las boyas SL-B1250 y SL-B1750 para una óptima visibilidad de noche y en mal tiempo. La SL-70 utiliza una LED de alta intensidad, está hecha de policarbonato de larga duración, durable y estabilizado contra los rayos UV y ofrece más de 30 días de autonomía.

La sincronización opcional de GPS de Sealite fue incorporada en todas las linternas. Esta función permite a la PEL-10, SL-75, SL-70, y SL-60 parpadear en sincronización, ayudando a identificar el canal y distinguir una línea de pasaje segura. El monitoreo opcional GSM por celular de Sealite también fue incorporado en todas las AtoNs. El monitoreo GSM proporciona una manera conveniente y remota para que las autoridades marítimas locales observen continuamente la salud y estatus operacional de todas las linternas marinas Sealite.
