## ESTUDO DE CASO

Marcação de destroços:  
Garantindo uma navegação segura  
no futuro na África Ocidental

Projeto de marcação de destroços

Boias SL-B1500 nas configurações Perigo Isolado, Novo Perigo e Marca Especial com ancoradouros; Lanternas SL-C415

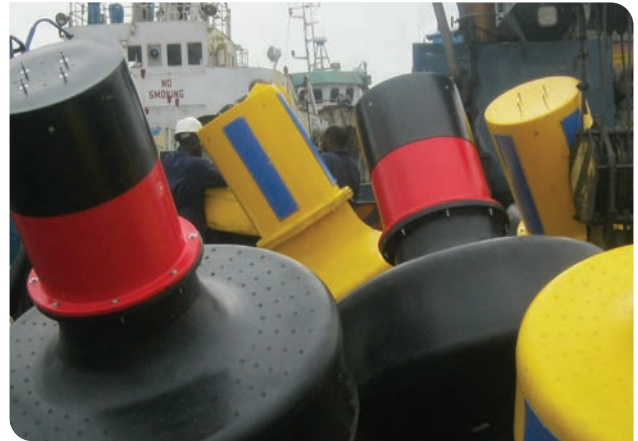
A lanterna SL-C415 coleta luz de todos os ângulos usando os quatro módulos solares premium integrados ao seu conjunto. A luz pode ser vista claramente de cima ao passar o AtoN devido à sua lente de policarbonato resistente.

As **lanternas marítimas SL-C415** foram escolhidas e combinadas com uma bateria maior do que o padrão. Isso foi necessário devido ao clima tropical e ao caráter agressivo do flash necessário para os marcadores de destroços. Essas personalizações permitiram à Sealite atingir a faixa de 5NM exigida pelo projeto.
